2. OBJETIVO DE LA DILIGENCIA											
“...allegar informe pericial correspondiente a al diligencia de inspección a lugar de los hechos que se realizó el 2-06-2019 en la cantera “ Oro Blanco” y planta de procesamiento de mármol, ubicada en el municipio de Tolú Viejo, (Sucre), coordenadas geográficas aproximadas DATUM GSW 84 N: 09°30’42.2” W: 75°24’52” , correspondiente al señor JORGE MEZA CONTRERAS...”

Se hace desplazamiento del 28 de junio del 2019 hasta el corregimiento La Piche de Tolú Viejo, hasta las coordenadas **N: 09°30'42.2" W: 75°24'52.2"**, en compañía del Señor Gerente del caso, allí fuimos atendidos por el señor JORGE MEZA CONTRERAS, quien manifestó ser el representante de la Asociación de Minera La Piche, dicha asociación es responsable de la explotación a cielo abierto, así mismo como una planta de procesamiento mármol. Una vez en el lugar de los hechos, se procede a realizar recorrido por cada uno de los sectores y sobre la zona en donde se encuentran los aspectos ambientales y sus alrededores. Dichas áreas se identifican de manera particular a continuación

PLANTA DE PROCESAMIENTO DE MÁRMOL

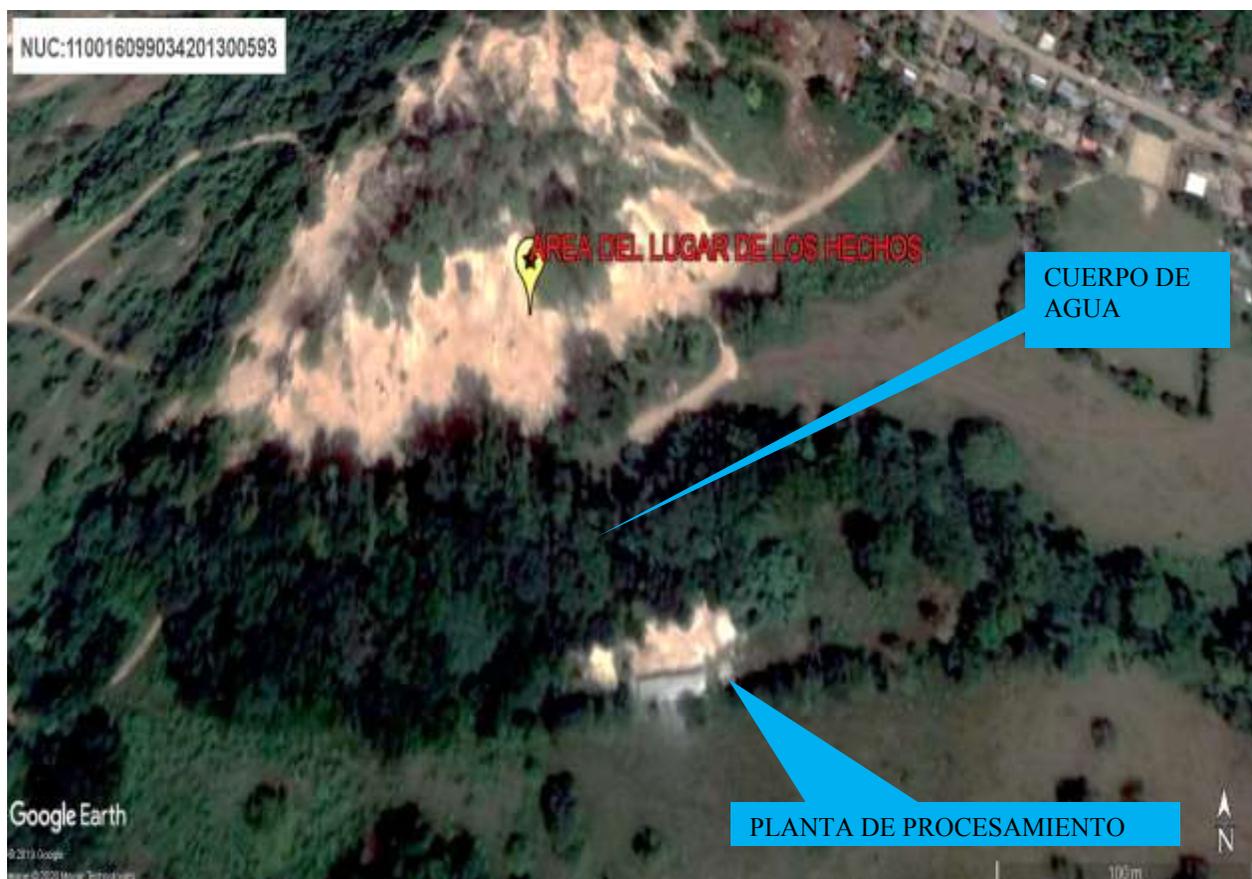
ASPECTOS AMBIENTALES OBSERVADOS

Como se indica en la imagen digital satelital, el lugar de los hechos se ubica, sobre las coordenadas **N: 09°22'08.2" W: 75°41'55.2"**, en donde se ubica una explotación a cielo abierto con frentes de explotación difusos y no demarcados, de igual manera, el acopio del material como de los residuos, allí se pudo ubicar áreas de hundimientos y desestabilización del terreno, así como de avance de sobre la vegetación nativa.

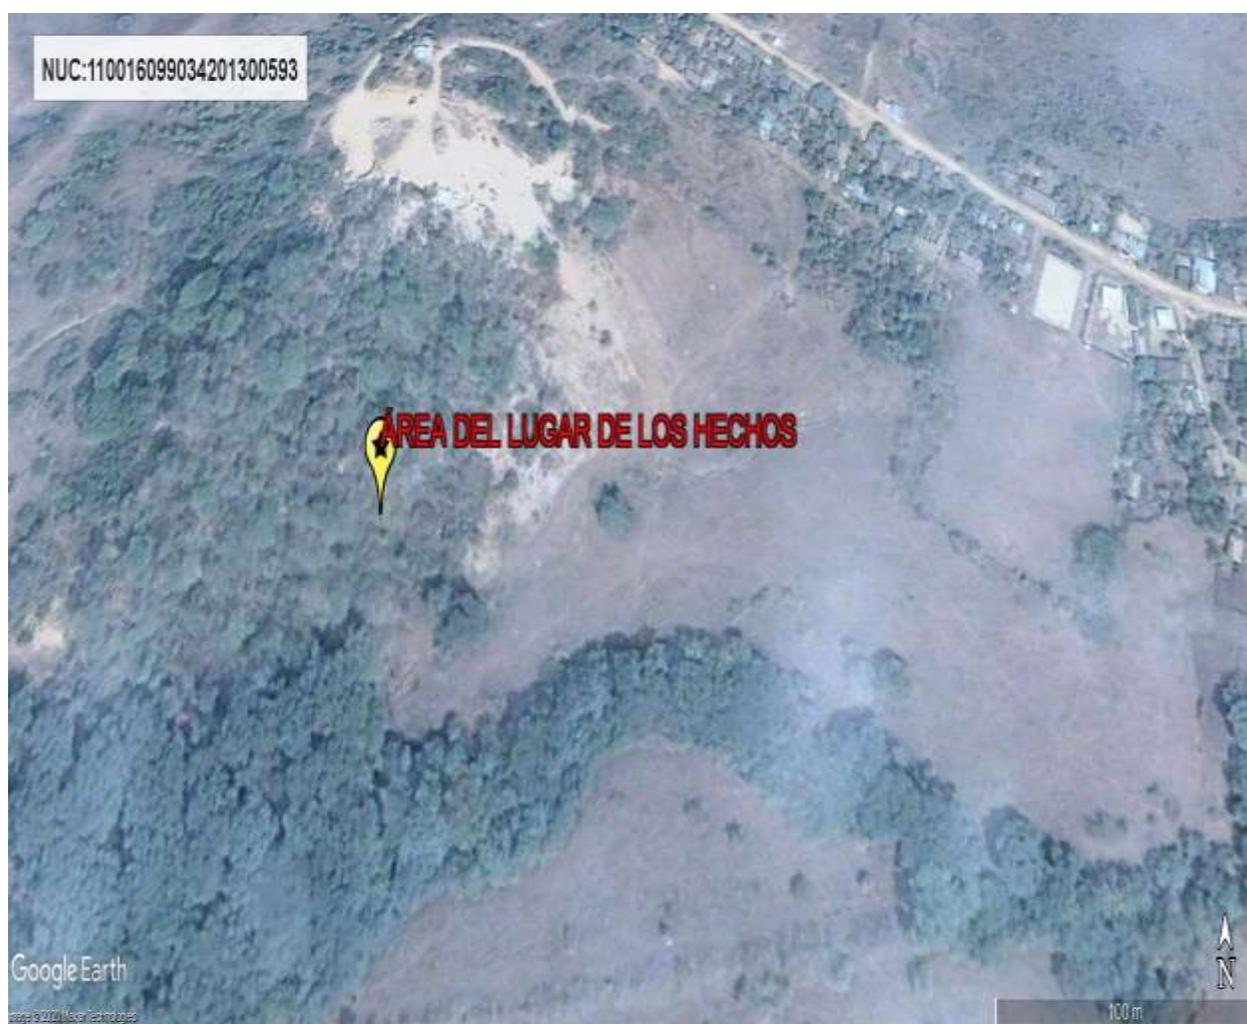
AÑO 2007

ÁREA DE LA EXPLOTACIÓN

0.0 m²

Esta imagen digital satelital, del 2007 indica la zona sin ningún tipo de trabajo minero o vías de acceso sobre el sector de influencia actual de los mencionados trabajos.

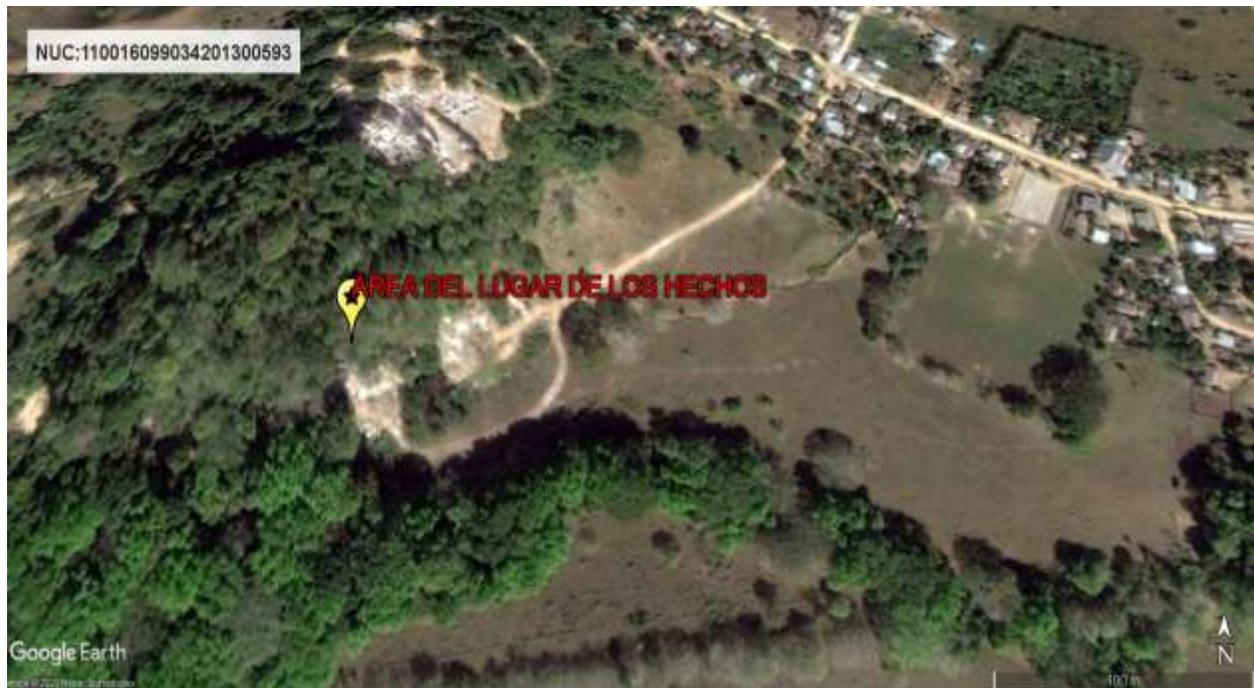
AÑO 2007 Al 2012

ÁREA DE LA EXPLOTACIÓN	4981.16 m²
-------------------------------	------------------------------

Frente a este periodo se aprecia el crecimiento del área de explotación 4981.16 m², con incidencia sobre el bosque nativo, como la eliminación del suelo como se observa en las imágenes digitales.

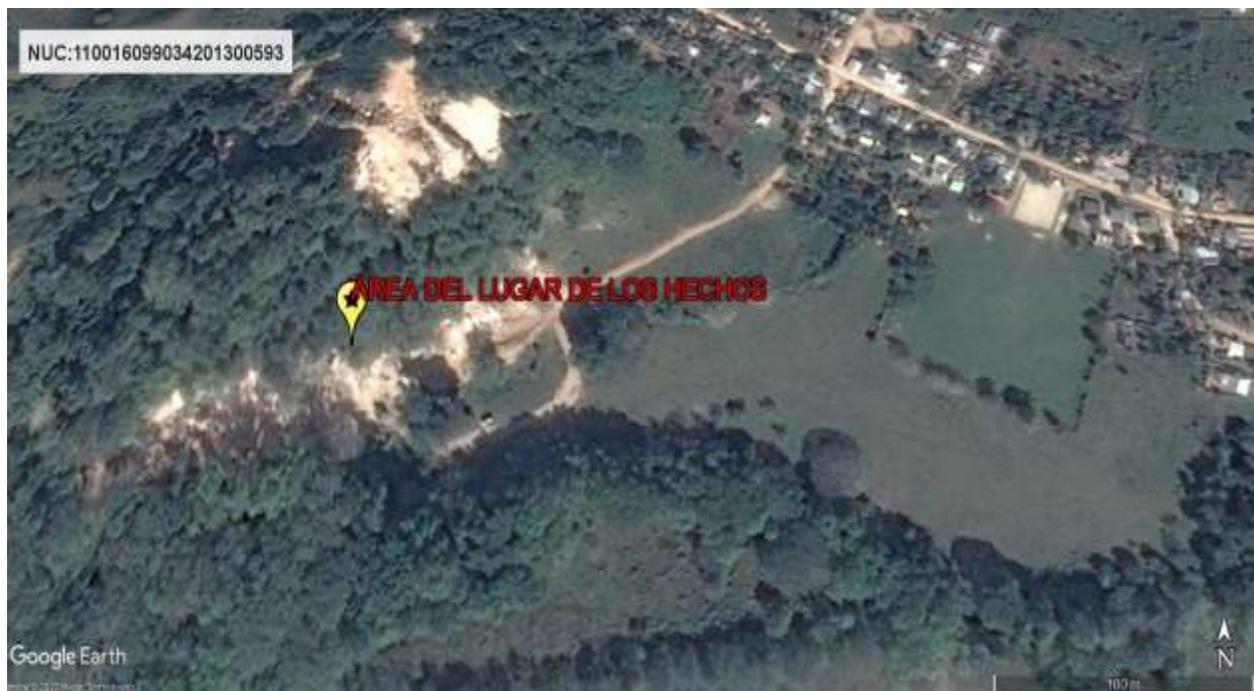
AÑO 2013

ÁREA DE LA EXPLOTACIÓN	8465.19 m²
-------------------------------	------------------------------

Frente a este periodo se aprecia el crecimiento del área de explotación 8465.19 m², con incidencia sobre el bosque nativo y eliminación del suelo, al igual con incidencia sobre el borde de explotación con un radio superior a los veinte metros como se evidencio en el momento de la diligencia de visita de campo.

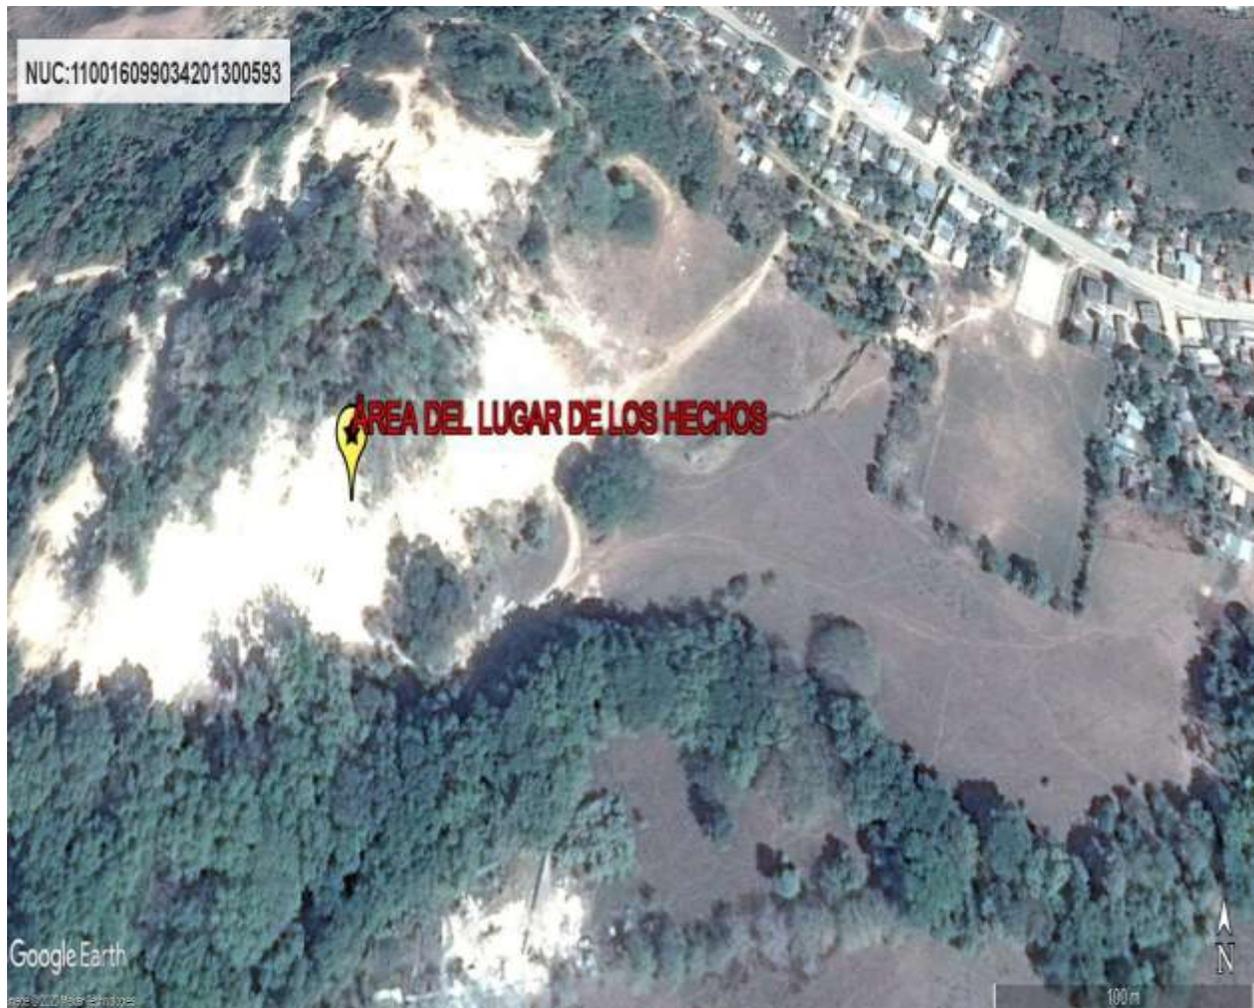
AÑO 2017

ÁREA DE LA EXPLOTACIÓN

15895.66 m²

Frente a este periodo se aprecia el crecimiento del área de explotación 15895.66 m², con incidencia sobre el bosque nativo y suelo aunado a que se amplía la vía de acceso, como lo muestra la imagen digital. De igual manera en este periodo ya se aprecia la planta de procesamiento de mármol

Como se parecía a lo largo de los periodos analizados, no existe un manejo evidente de la cobertura vegetal eliminando en cuanto a mitigación, restauración o compensación de la misma incidiendo de manera directa sobre el ecosistema de bosque seco tropical (IDEAM).

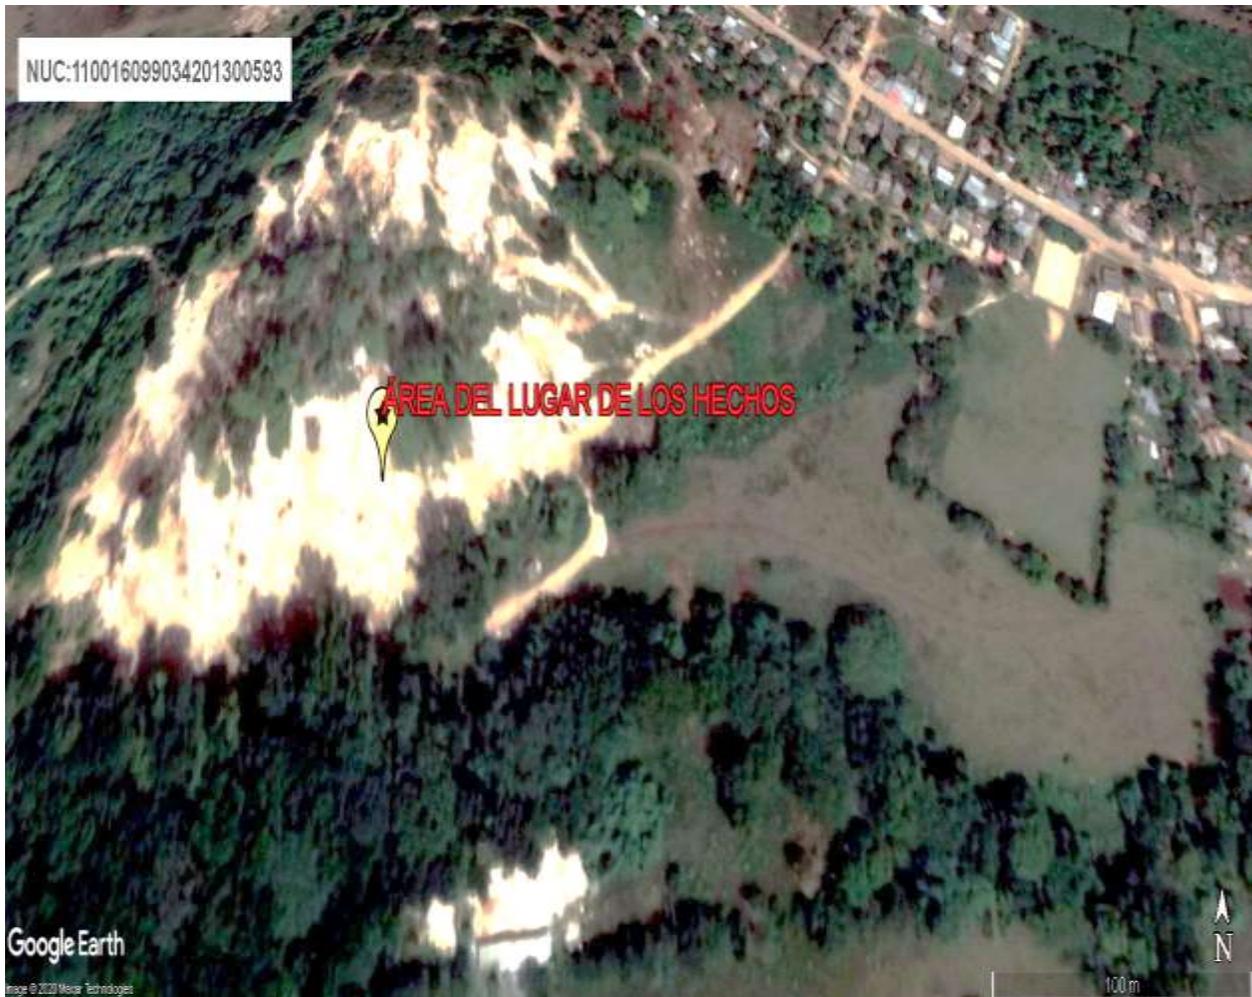
AÑO 2019

ÁREA DE LA EXPLOTACIÓN

18994.20 m²

Frente a este periodo se aprecia el crecimiento del área de explotación 5826.11 m², con incidencia sobre el bosque nativo como se observa en las imágenes digitales.

Como se puede apreciar a lo largo de cada una de las épocas, la dinámica de extracción es muy alta, al igual que es alta la eliminación de vegetación nativa y suelo, como se puede apreciar el grado y la proporción de aumento del área de extracción, la cual es proporcional a la eliminación de cobertura vegetal que se tiene en cada una de las épocas llegando a eliminar desde el 2012 a la 2019 un total 23975.21 m², de cobertura vegetal, suelo y área de humectación y recarga de la hidrodinámica superficial eliminada.

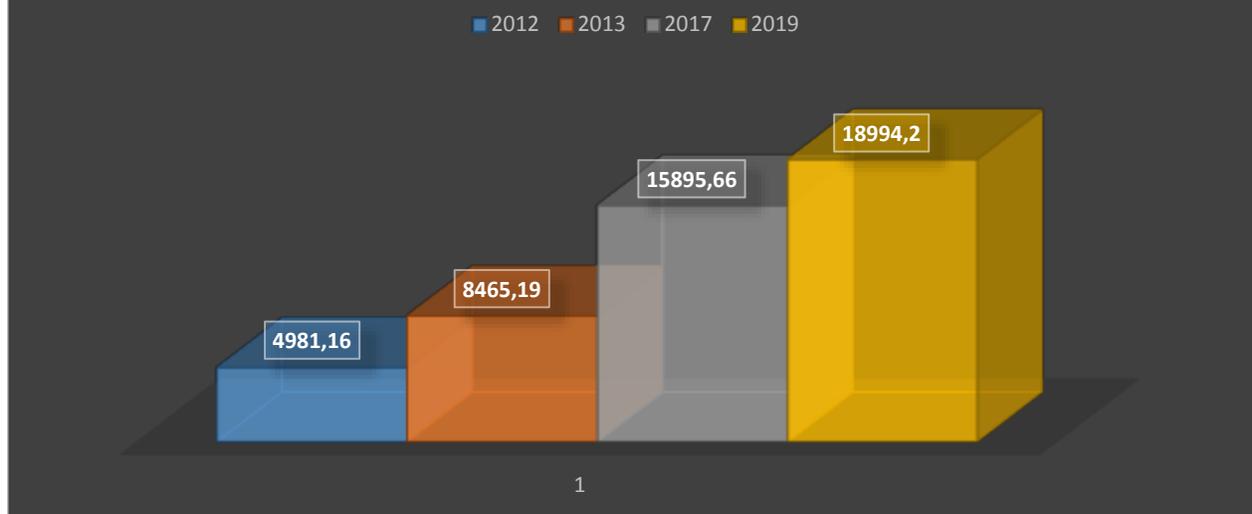
DINÁMICA DE CRECIEMIENTO DE LOS TRABAJOS MINEROS

En la siguiente gráfica se aprecia el crecimiento exponencial del área de explotación y en proporcionalidad directa del 100%, la eliminación de suelo y cobertura vegetal así como de las relaciones ecológicas como ecosistémicas y servicios ambientales:

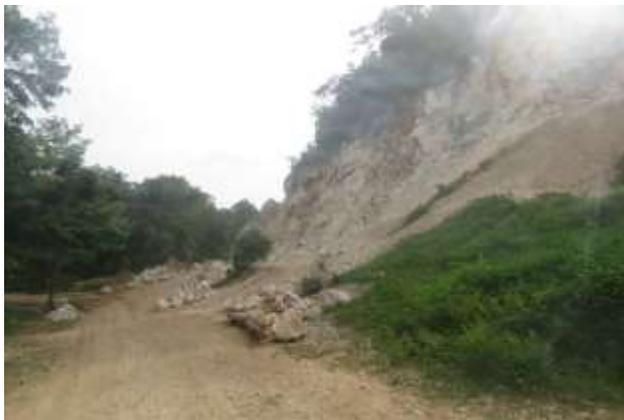
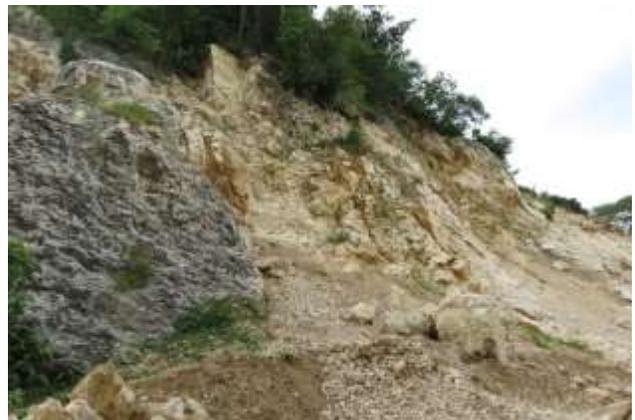
De acuerdo a I señor Meza, este frente pertenece a la asociación minera La Piche, la cual el representa. Dichos trabajos mineros presentan evidencias de actividad

Los trabajos mineros, como se aprecia en las imágenes uno y dos, sin ningún tipo de orientación técnica lo que genera que esta actividad se vuelva agresiva en grado extremo, eliminando la vegetación nativa, sin ningún tipo de manejo frente a estos aspectos como el de la aplicación de las guías ambientales que para este tipo de extracción genero el Estado. No se pudo evidenciar durante todo el recorrido ningún tipo de recuperación de la vegetación nativa afectada, al cual según IDEAM, pertenece a Bosque seco tropical, el cual presenta protección y es protegido por su estado de vulnerabilidad; por lo que el daño que se está generando sobre la zona se considera muy grave esto enmarcado en la sinergia negativa acumulativa que se ocasiona con los trabajos mineros que se visitaron.

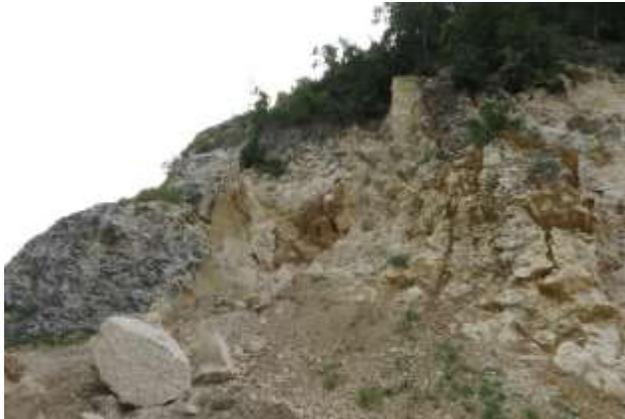
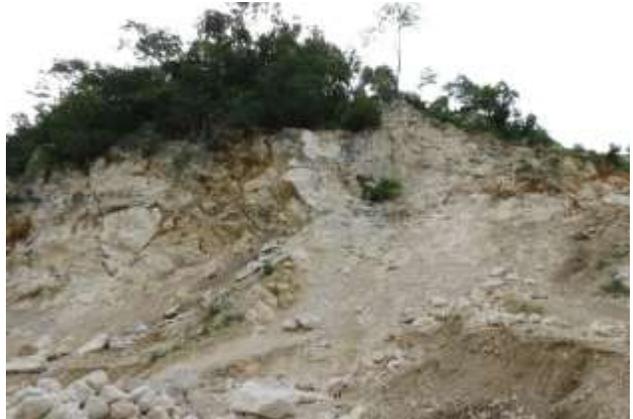
Los perfiles que se están generando con los trabajos mineros son de noventa grados y en algunos casos son negativos como se muestra en las imágenes tres y cuatro, lo que ocasiona que se desestabilice la parte superior de estos taludes, conllevando a la eliminación de la capa vegetal, así como la eliminación de equilibrio hídrico y regulación de la misma como fijación de la capa vegetal por pérdida de sostenimiento, de igual manera la fauna se afecta por la pérdida de la capacidad del ecosistema para el sostenimiento de las relaciones ecosistémicas como ecológicas por aunado al aumento del riesgo que representa para la fauna ocasionando efectos de borde y barrera.

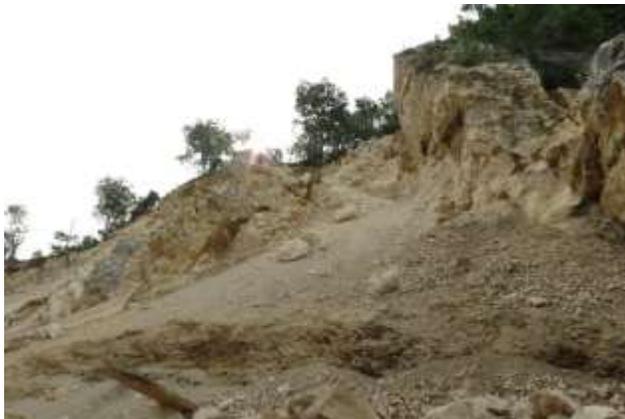
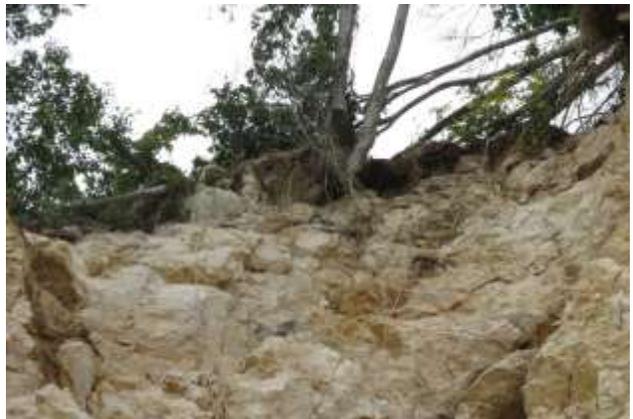
Como se muestra en las imágenes cinco y seis, existen serias grietas sobre el perfil de talud, ocasionando la desestabilización de los taludes, como se pudo apreciar en las imágenes cinco y seis, dejando a exposición de las condiciones meteorológicas cortes internos y externos, con lo que se presenta una ruptura de área de hidrodinámica, como de cobertura vegetal, aunado a la fragmentación de la edafona.

De otro lado las grietas están afectando seriamente al hidrodinámica superficial e interna de la zona superior ya que por esto grietas se pierde toda la irrigación y la

hidrorregulación, aunado a la pérdida de humectación sostenida del suelo ya que por la mencionadas grietas se pierde esta humectación y por ende la parte superior está sufriendo este desecamiento, con las consecuencias de pérdida de capacidad de sustentación de la biodiversidad de este tipo de bosque como lo es el seco tropical (IDEAM)

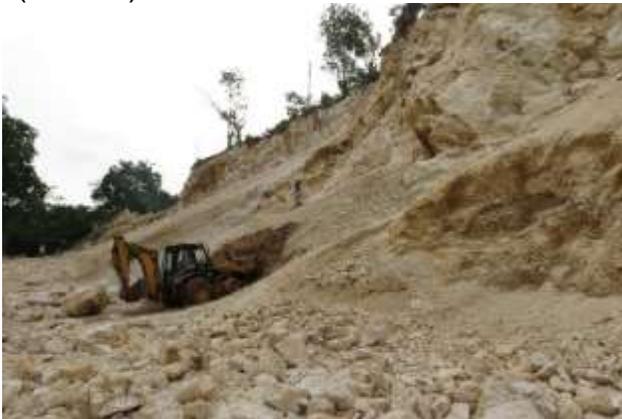
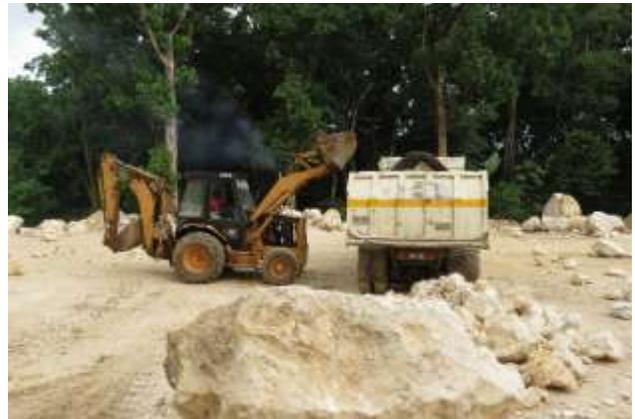
En algunos frentes se están realizando excavaciones con la utilización de maquinaria industrial como retroexcavadoras las cuales son empleadas para dichos trabajos mineros, incidiendo de manera directa sobre los aspectos ambientales de manera más agresiva, sin ningún tipo de manejo ambiental de cada uno de los recursos incluyendo el paisaje.

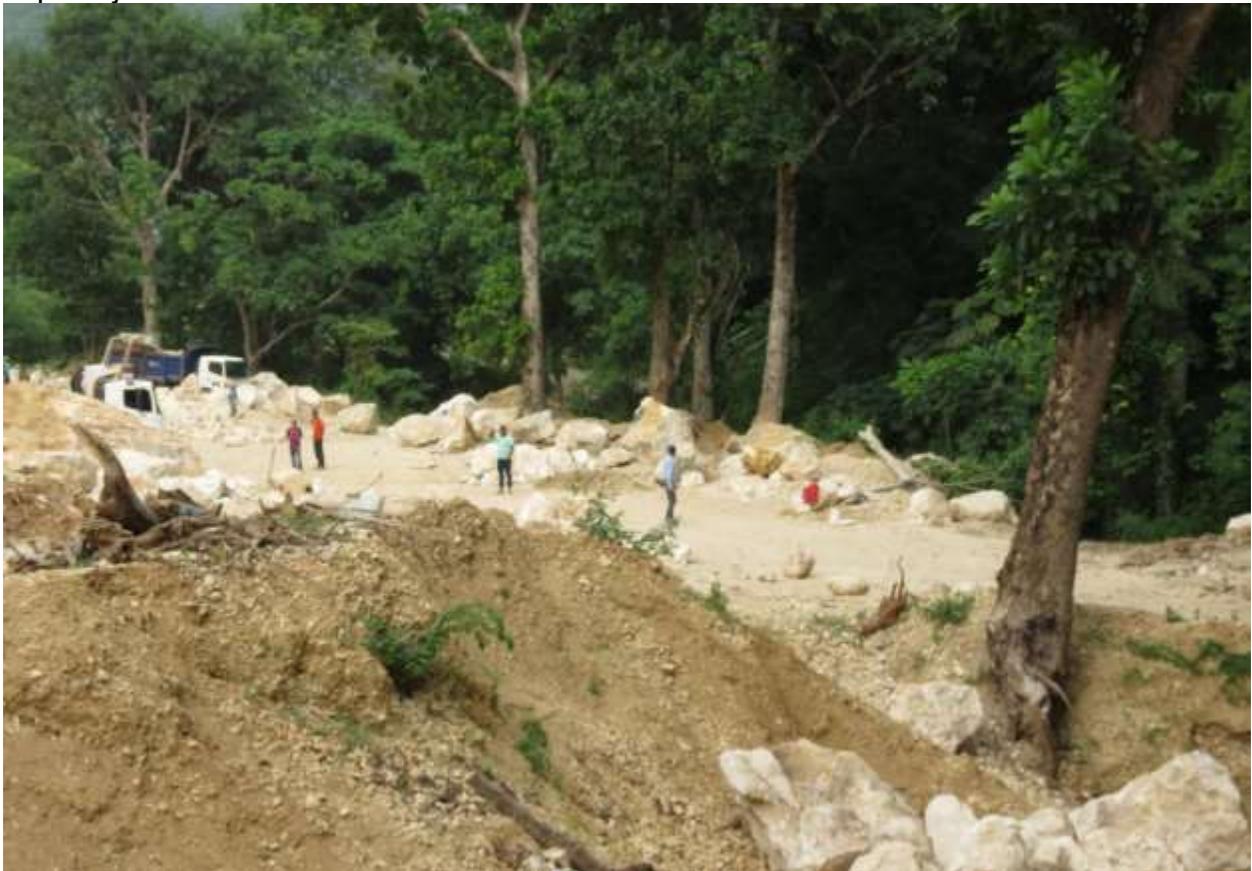
IMAGEN N° 9

Todos los residuos de la explotación que bordean la parte baja están sobre la ronda y lecho del cuerpo de agua que cruza por la zona como se aprecia en la imagen nueve, situación que ocasiona al eliminación de estas áreas ambientales del ecosistema de cuerpo de agua , de igual manera elimina las condiciones naturales delas mismas, aunada la eliminación de las relaciones ecológicas y ecosistémicas de este ecosistema asi como ecológicas.

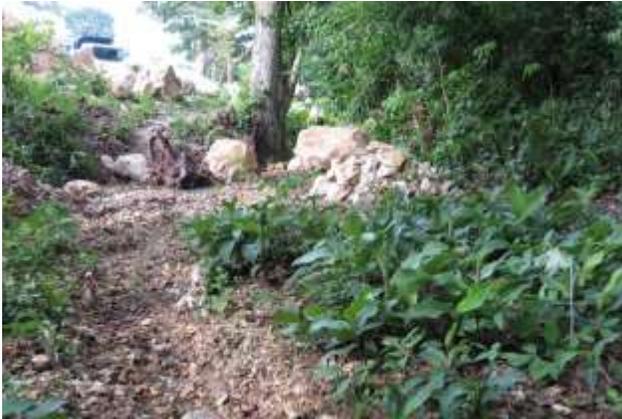
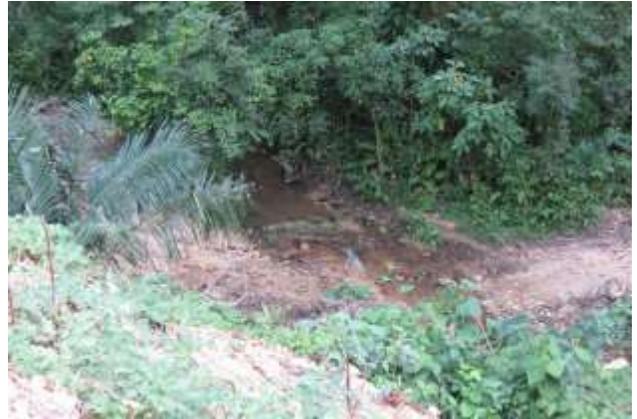
Como se muestra en las imágenes diez y doce, se muestra la eliminación de las condiciones naturales del ecosistema de cuerpo de agua, aunado a la ausencia del manejo ambiental de estos aspectos, lo que profundiza mas el daño ambiental asi como o su posible recuperación frente a los trabajos mineros que invaden por completo el mencionado ecosistema.

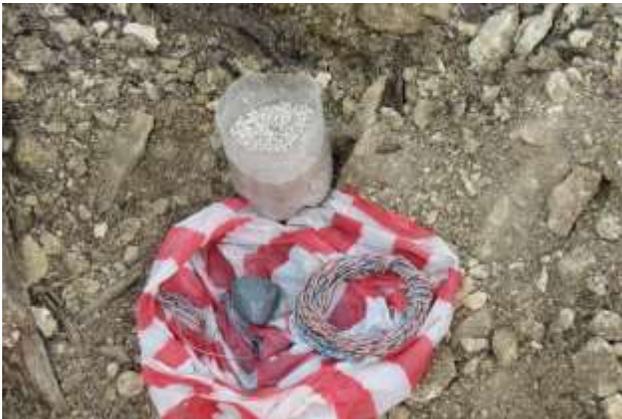
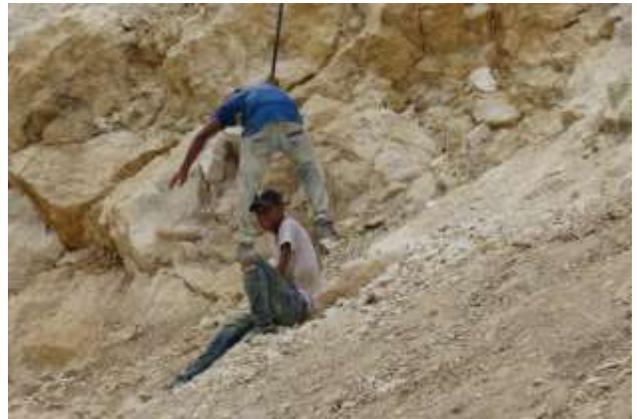
Como se muestra en las imágenes doce y trece, la explotación se hace con el uso de explosivos, asi mismo los trabajadores de la mina, no poseen los mas mínimos elemento de protección para la explotación asi como el manejo de estos explosivos, lo que aunado al daño ambiental por fracturamiento que ejerce una explosión que no posee calculo ni malla, también se pone de manera directa la vida de estos mineros, por lo que sugiere muy respetuosamente al Despacho se le comunique al oficina de Gestión de Riesgo del municipio como del departamento esta situación de alto riesgo para la población trabajadora como residente y vecina de la zona de influencia de la exportación agravada por la eliminación de los recursos naturales.

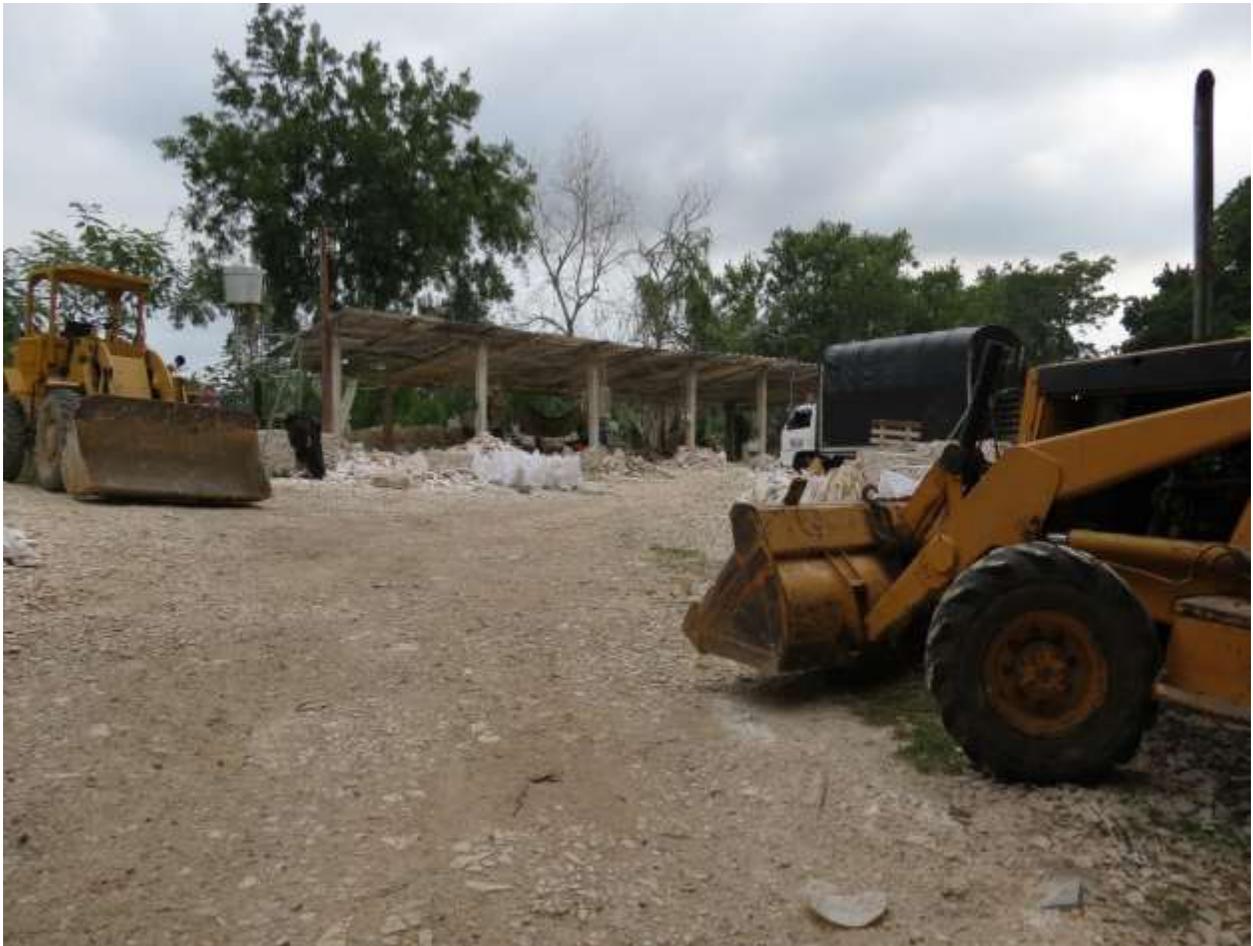
IMAGEN N° 14

Existe una planta de procesamiento de mármol, la cual, lo indica el señor Meza, pertenece a la asociación que él representa, dicha planta está en plena actividad en el momento de la diligencia como se puede apreciar en la imagen número catorce. Esta planta esta ubicada frente a los trabajos mineros sobre la ronda del cuerpo de agua mencionado.

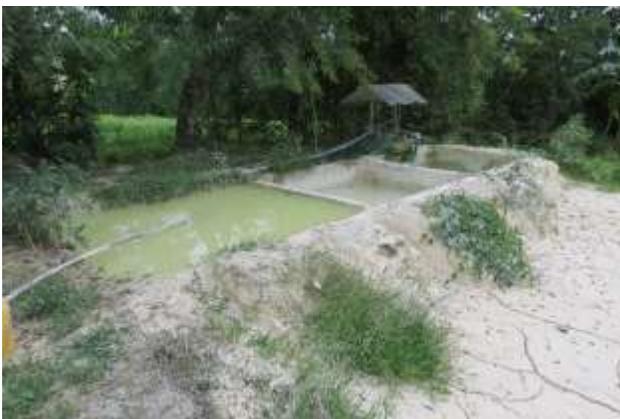
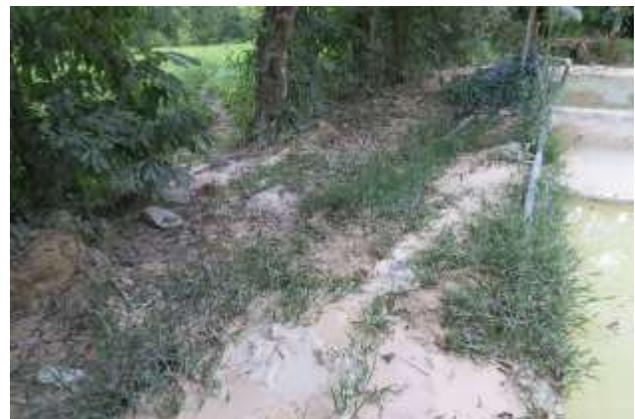
La planta de estabilización de las guas utilizadas en el procesamiento, presenta una total colmatación y salida de flujo y sustrato sobre la parte baja de la misma y a los

lados, como se muestra en las imágenes quince y dieciséis, dichos residuos llegan directamente al cuerpo de agua, eliminando las condiciones naturales del mismo aunado a la invasión total de sus componentes estructurales ecosistémicos como ya se indicó.

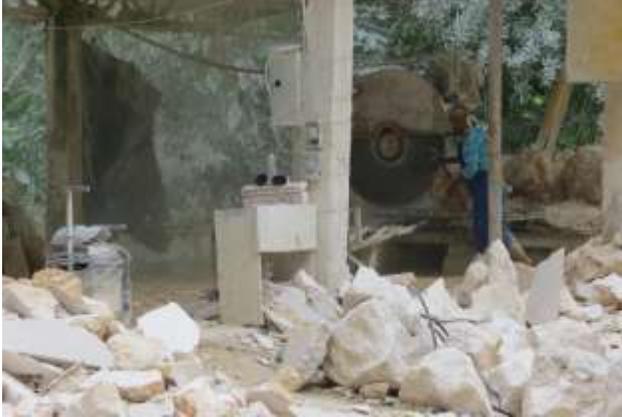
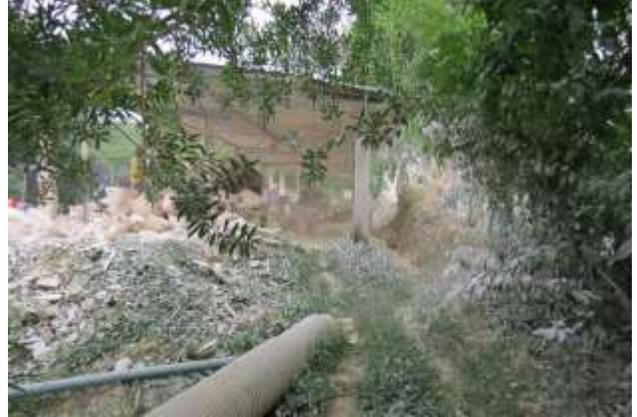
Durante la visita de campo se pudo observar, como se muestra en las imágenes diecisiete y dieciocho, que existe una deficiente y casi nulo manejo del polvo o material particulado que se genera con el corte, lo que está incidiendo de manera directa sobre el ecosistema d que rodea la mencionada planta, ya que es se está depositando sobre suelo y vegetación.
